PÕLTSAMAA

LINNAEHITUSLIKUD VÄÄRTUSED

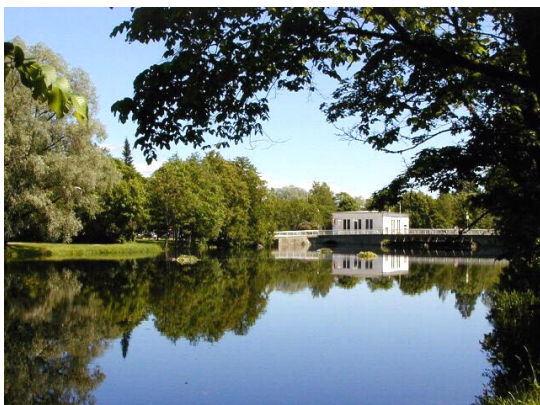
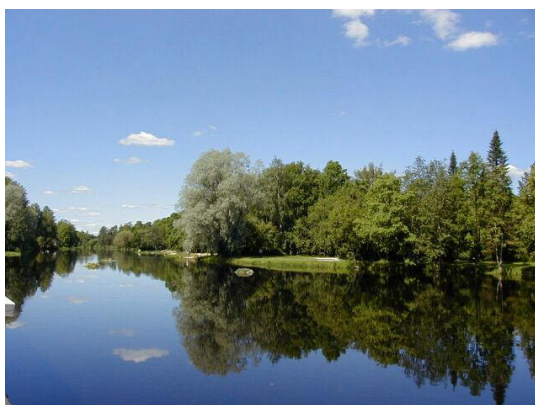
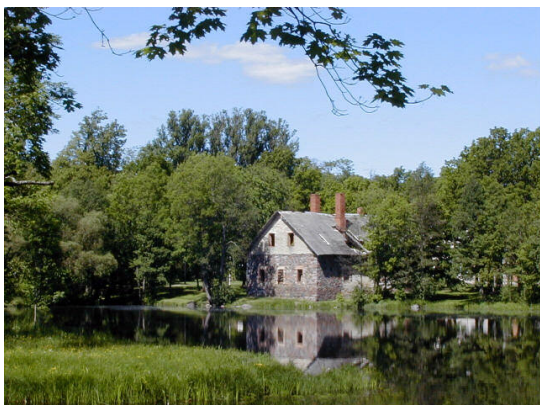
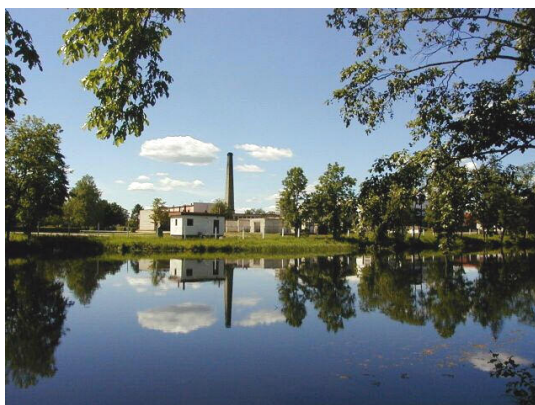
A. Põltsamaa jõgi ja selle kaldad

Läbi linna looklevalt kulgev, rohkelt haljastatud kallastega **Põltsamaa jõgi** on visuaalselt silmatorkavam ja kaunis kujund linnaplaanil ja linnapildis, olles oluliselt mõjutanud linnaruumi kujunemist. Selle kallastel paikneb eri ajastutest pärit väärtuslike ehitisi – keskaegne kindlus, 18.sajandi kirik, Uue Põltsamaa mõisaansambel, 19-20.saj. hoonestatud Lossi tänav, 20.saj. alguse veinivabrik jm. Linnaplaneeringud on jõeäärset ala säästnud, sinna ei ole kerkinud mittesobivat hoonestust. Keskosast eemal on jõe kallastel väärtuslike looduslike kooslusi näit. puisniit linna kirdeosas. Läbimõeldum haljastuse kujundus ja vaadete avamine hoonetele suurendaks selle ala atraktiivsust veelgi. Uute ehitiste planeerimine jõe äärde peaks olema põhjendatud ja nende arhitektuur kõrge tasemega.

A	PÕLTSAMAA JÕGI JA SELLE KALDAD	Jõe kallaste hoonestamis e aeg – 13.-20. saj.
----------	---------------------------------------	---

HINDAMISE ALUSED	ISELOOMUSTUS
ASEND(tähtsus, väärtus) LINNAPILDIS - LINNARUUMIS (vaadeldavus, silmatorkavus)	Linna läbiv Põltsamaa jõgi koos saarte ja rohke haljastusega on silmatorkavaim looduslik kujund linnapildis. Sellel alal on oluline koht linnaruumi kujundajana just selle keskosas. Jõe kaldal paiknevad linna väärtuslikumad ehitised, milledele avaneb maalilisi vaateid (linnus, kirik, elektrijaam, postkontor, elamu, veinivabrik, Uue-Mõisa veski jt.). Läbimõeldum haljastuse kujundus suurendaks selle ala atraktiivsust veelgi. Keskusest eemal on jõe kallastel mitmekesiseid looduslikke kooslusi, näiteks puisniit linna kirdeosas.
ARHITEKTUUR (visuaalne väärtus)	Linna läbiv, väikeste saartega rohkelt haljastatud kallastega looklev jõgi on kaunis kujund, millel on kõrge visuaalne väärtus. Jõe kallastel avanevad vaated üksikutele tagasihoidliku arhitektuuriga ehitistele.
KUJUND LINNAPLAANIL	Põltsamaa jõgi on kõige selgemalt eristatav kujund linnaplaanil, mis tsentraalse lookleva teljena jagab linna kaheks osaks. See on koos linna läbivate maanteedega mõjutanud linna arengut ja kujundanud linnaplaani struktuuri.

TÄHTSUS LINNAELUS (ajalooline ja kultuuriväärtus, tähtsus tänapäeval)	Põltsamaa jõgi on linna kujunemisel omanud läbi aegade väga olulist rolli. Selle kallastel on näha erinevatest aegadest pärinevaid ehitusstruktuure. Keskajal rajati jõe paremale kaldale ordulinnus, mille külje alla kujunes 13.saj. lõpul alevik. 18.saj. ehitati linnuse juurde praegu säilinud kirik. Lossi tänav on märk vanast aleviku tänavast. Kindluse naabrusesse, otse jõe kaldal ja selle saartele rajati Vana-Põltsamaa mõisa kõrvalhoonetesse 1921. a. Veinivabrik. Üle jõe viib Suur sild, mis on läbi aegade ühendanud Viljandimaad ja Tallinna Tartumaaga. Just silla juures asuvad linna uhkemad kiviehitised. Jõe paremale kaldale on hoonestus tekkinud hilisemal ajal ja see ei ole nii silmatorkav. Põltsamaa linnaehituse kohta koostatud kolm suuremat planeeringut on jõeäärset ala säästnud. Selle looduslikku ilu on hinnatud väärtusliku puhkealana. Läbimõeldum haljastuse kujundus suurendaks selle ala atraktiivsust veelgi. Selle looduslikku ilu hinnatakse väärtusliku puhkealana.

KOKKUVÖTTE	Läbi linna looklevalt kulgev, rohkelt haljastatud kallastega Põltsamaa jõgi on visuaalselt silmatorkavaim kujund linnaplaanil ja linnapildis, mis on oluliselt mõjutanud linnaruumi kujunemist ning millel on tähtis koht linnaelus ka tänapäeval.

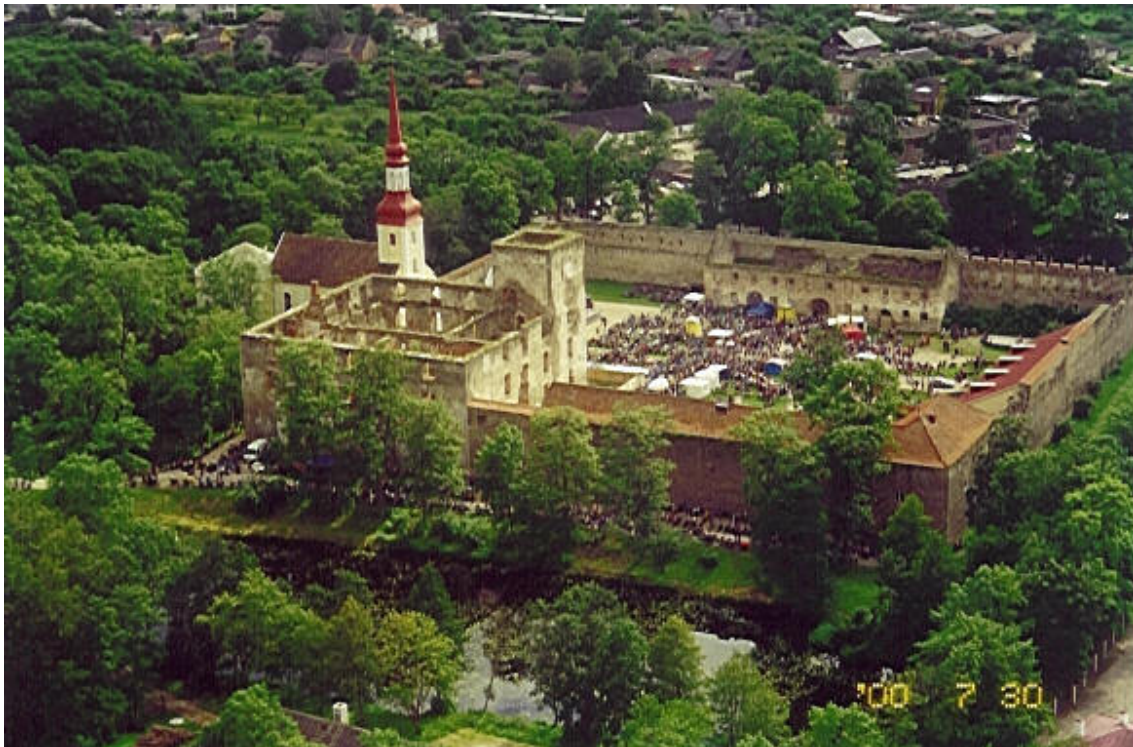
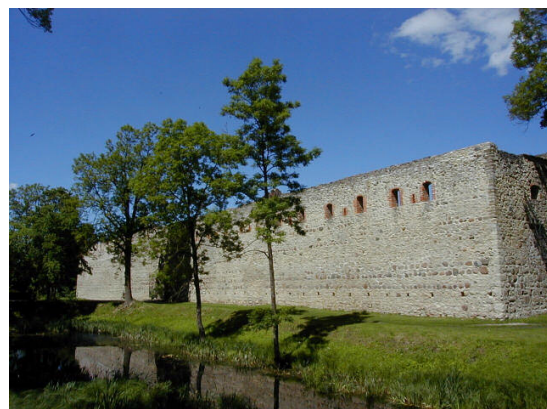
B. Põltsamaa linnus, kirik ja park

Unikaalne arhitektuuriansambel – **linnusekompleks koos kirikuga** on linna kõige väärtuslikumad ehitised, omades linna tekke ajendina ka ajaloolist väärtust. Kindlus on silmatorkavaim kujund linnaplaanil. Paiknedes jõe paremal kaldal, linna sissesõidu tee ääres, on see pilkupüüdev ning esmase mulje kujundaja linnast. Kuid ümbritsetuna kõrghaljastusest, ei ole ehitis nähtav jõe teiselt kaldalt, kus võiksid avaneda linnapilti rikastavad vaated. Linnusekompleksi osa on ka vana lossipark.

B PÕLTSAMAA LINNUS, KIRIK JA PARK

HINDAMISE ALUSED	ISELOOMUSTUS
ASEND LINNAPILDIS - LINNARUUMIS (vaadeldavus, silmatorkavus, tähtsus, väärtus)	Linnusekompleks koos kirikuga on vaadeldav jõe paremal kaldal Viljandi ja Tallinna poolt linna sisse sõites, olles pilkupüüdev esmase mulje kujundaja linnast. Kuid ümbritsetuna kõrghaljastusest, ei ole see nähtav jõe teiselt kaldalt, kust võiksid avaneda suurepärased vaated linnusele ja kirikule, mis linnapilti kindlasti rikastaksid. Hoonekompleksi eraldab linna lõunapoolsetest ehitusaladest iidne park, mis on hästi hooldatud.
ARHITEKTUUR	Linnus ja sellest hiljem kujunenud loss moodustavad Eesti ühe suurema ja unikaalsema arhitektuuriansambli. See on linna kõige vanem ja väärtuslikum arhitektuurimälestis. Paest, maakivist ja tellisest rajatud ringmüür on iseloomulik Eesti lõuna ja põhja osa üleminekutsoonile. Konvendihooned on rajatud mitmes ehitusjärgus. Nii on lossi ka edaspidi korduvalt ümber ehitatud. 17.saj. rekonstrueeriti see renessansslossiks, 18.saj. sai ehitise hilisbarokkse välimuse. Eriti silmapaistev oli rokokoostiilis sisekujundus. 18. saj. ehitati linnuse juurde tagasihoidlike barokkmotiividega kirik. 1941. aastast on loss varemeis, osa abihooned ja kirik on taastatud.

KUJUND LINNAPLAANIL (asend linnas)	Linnus koos kirikuga asudes jõe kaldal ja linna läbiva põhimagistraali ääres on selgelt eristatav eriline kujund linnaplaanil. Kompleksi tsentraalne asend mõjutab linna keskuse arengut.
TÄHTSUS LINNAELUS (ajalooline ja kultuuriväärtus, tähtsus tänapäeval)	Põltsamaa linnus rajatuna Liivi Ordu tugipunktina Kesk-Eesti muinasmaakondade keskmesse, on linna tekkel ja kujunemisel omanud läbi aegade väga olulist rolli. Tänapäeval on linnusekompleks kujunemas üheks olulisemaks kultuurikeskuseks – siin paikneb muuseum, linnuse hoovis toimuvad mitmekesised kultuuriüritused, samas asub vaimuliku elu keskus – Nigula kirik.
KOKKUVÕTTE	Unikaalne arhitektuuriansambel – linnusekompleks koos kirikuga on ajalooliselt oluliseim ehitise, olles selgelt eristatav kujund linnaplaanis. Sellel on tähtis koht linna kultuurielus ka tänapäeval. Linnus kui linna üks sümboleid on pigem kujund inimeste mälus kui tegelikus linnapildis, kuna see ei ole kõrghaljastuse tõttu vaadeldav.

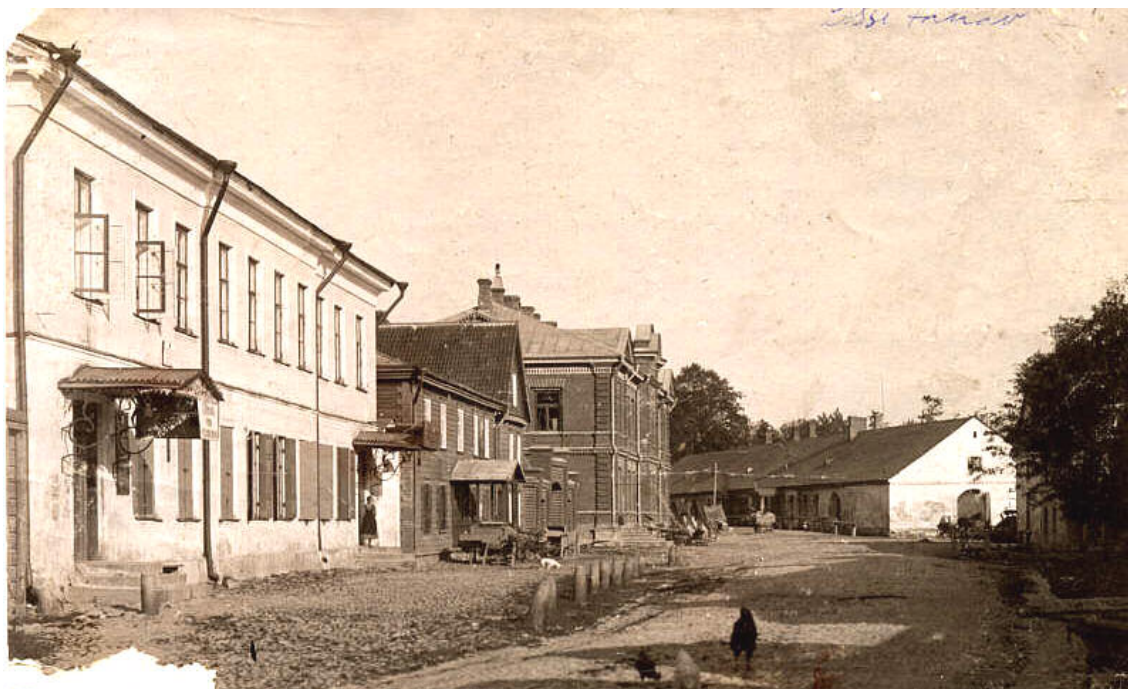
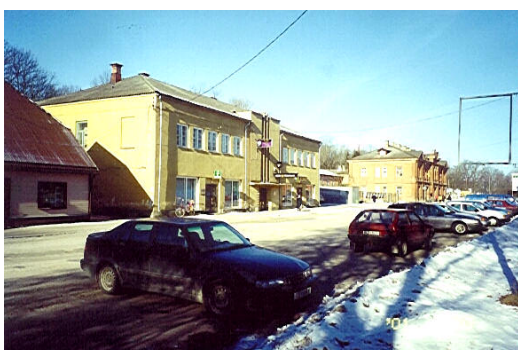
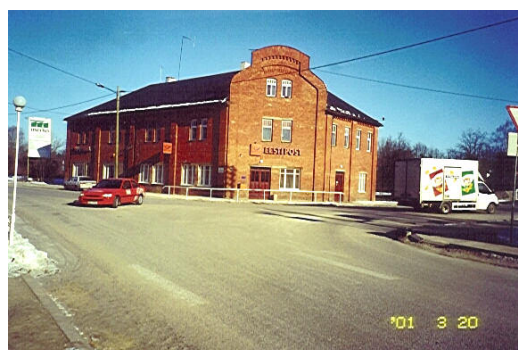
1. Lossi tänav

Põltsamaa jõe kaldal looklevalt kulgev **Lossi tänav** on linna üks vanimaid algupärasel kujul säilinud tänavaid. Selle ääres paiknev, osaliselt säilinud ajaloolise ja hilisema hoonestuse üldilme on ühtne. Varem tiheda hoonestusega tänavaruumi on võimalik taastada olemasolevat mahulist ja plaanistruktuuri järgides. Taastamist vajaks hävinenud hoonestus ja piirdeaiaid.

1	LOSSI TÄNAV Lossi tänav kuni Tamme tänavani	Rajamise aeg: (tekkis tõenäoliselt kindluse rajamise ajal)
----------	---	--

HINDAMISE ALUSED	ISELOOMUSTUS
PLAANISTRUKTUUR	
PLANEERING	Lossi tänav vanem osa on tõenäoliselt välja kujunenud seoses kindluse rajamisega ning on osa keskaegsest linnakeskusest. Vanimal kättesaadava plaanil aastast 1815 on Lossi tänav kindluse poolse osas kahelt poolt hoonestatud. 1926. aasta linnaplaanil oli tänav tihedalt hoonestatud ja palju pikemalt kui praegu. Looklevalt kulgeva tänav kujundajaks on olnud jõgi, mille kaldal see paikneb.
TÄNAVATE STRUKTUUR HOONETE PAIGUTUS HALJASTUS	Tänav algab kindluse juurest ja kulgeb looklevalt jõe kaldal järgides selle käänakuid. Suure silla lähedal paiknesid hooned kahel pool tänavat. Osa jõeäärsest hoonestusest on tänaseks hävinenud, mistõttu tänavaruum on kohati lõhutud. Ülejäänud tänavaosas paiknevad hooned tänav ühel küljel tänavajoonel, järgides tänav looklevat kulgu. Tänavat kujundavad põlispuud, mis kasvavad majade vahel kruntidel, tihti küll hävinenud majaplatsidel. Tänavajoonel piiravad krunte piirdeaedade asemele rajatud hekid või põõsad. Tänav on praegu asfalteeritud, kuid selle all on säilinud munakivisillutis.

MAHULINE STRUKTUUR	
ARHITEKTUUR	Tänav on hoonestatud 19. saj. lõpust ja 20.saj. algusest pärinevate esinduslike viilkatuste ja katuseväljaehitistega ühe- ja kahekordsete puit- või kivimajadega. Sillapoolses osas paiknevad kaks 19.saj. lõpust pärinevat pilkupüüdvate fassaadidega punasest tellisest hoonet – postkontor ja kauplus-elamu. Need nn. kroonus stiilis neorenessansslikud hooned on arhitektuurimälestistena muinsuskaitse all.
ÜHTSUS – SOBIVUS	Kuna paljud hooned on hävinenud, on tänavaruum lõhutud ja tänavapilt lünklik. Vaatamata sellele on säilinud ajaloolise ja hiljem rajatud hoonestusega tänav üldilme ühtne.
KOKKUVÖTTE - MILJÖÖVÄÄRTUS	Põltsamaa jõe kaldal looklevalt kulgev Lossi tänav on linna üks vanimaid algupärasel kujul säilinud tänavaid. Selle ääres paiknev, osaliselt säilinud ajaloolise ja hilisema hoonestuse üldilme on ühtne. Varem tiheda hoonestusega tänavaruumi on võimalik taastada olemasolevat plaani ja mahulist struktuuri järgides.

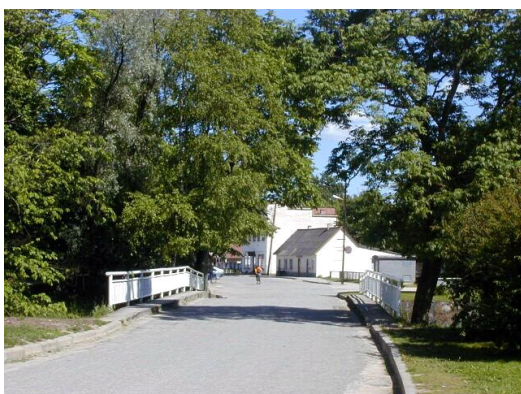
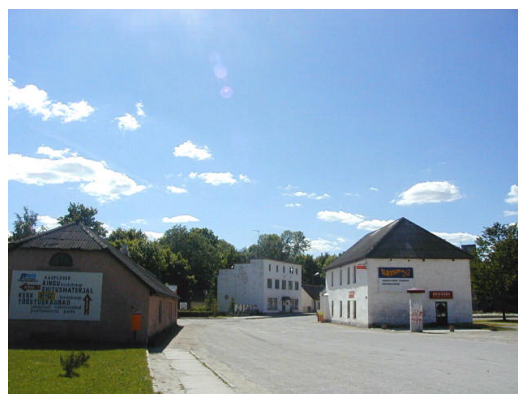
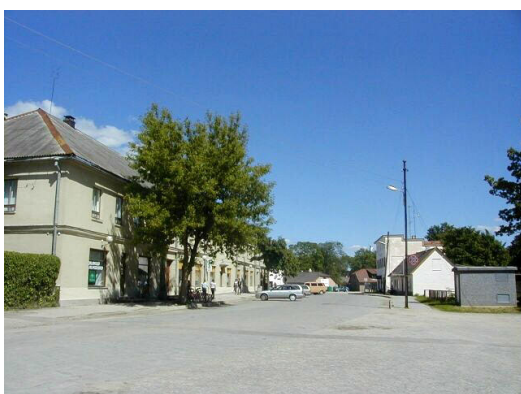
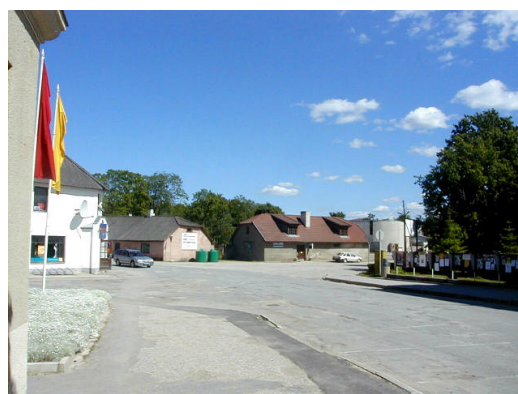
2. Kesklinn – Tartu maantee - Silla ja Kesk tänava piirkond

Tulenevalt sõjapurustustest ja ajaloolist keskkonda mitteamestavast ning ebajärjekindlast planeerimisest ja ehitusest, on **kesklinna** tänavate ja hoonestusstruktuur lõhnutud. Vaatamata sellele on algsed struktuurielemendid tajutavad näit. Kesk tänaval, kus majad asuvad tänavajoonel. Lillesaare haljastuse kujundamisega on loodud meeldiv keskkond. Eriti kaootiline on Kesk tänava ristumiskoht Tartu maanteega, kus on säilinud üksikud vanad majad, kuid puudub tänavaruum ja tänavajoon, mis aitaks kohas orienteeruda. Uute keskuste rajamise katsed selle ala ümbruses on lõhkunud ajaloolise linnakeskuse. Selle taastamine vajab tõsiselt linnaruumi analüüsi.

Vaatamata suurtele struktuurimuutustele **kesklinnas**, peaks olema võimalik rajada vaadeldaval alal Põltsamaad vääristav linnakeskkond – linnakeskus, mille puudumist on peetud linna pea ainsaks linnaehituslikuks probleemiks. Seda piirkonda on käesolevas töös tähtsustatud kui potentsiaalset väärtuslikku ala, mille hoonestamine vajab kõige suuremat tähelepanu.

2 KESKLINN Põltsamaa jõe, Pajusi, Tartu ja Jõgeva maantee ristumiskoha ümbrus	Rajamise aeg: Täpsed andmed puuduvad, ilmselt 19.saj. lõpp
---	---

HINDAMISE ALUSED	ISELOOMUSTUS
PLAANISTRUKTUUR	
PLANEERING	<p>Käesoleva töö ajal oli võimalik näha vanimat linnaplaani aastast 1815, kus hoonestus Põltsamaa jõe läänekaldal puudus. Ka 1877.a. plaanil on hoonestus tähistatud vaid idakaldal.</p> <p>Linna esimese planeeringu (1929) järgi on ala algne plaani- ja mahuline struktuur säilitatud. 1949.a. generaalplaani näeb ette läbimurde ehitamist Jõgeva maanteele ning selle äärde uue piduliku keskuse rajamist. Kuigi osaliselt on vana tänavatestruktuur ja hooned säilitatud, on see peale sõjapurustusi järgmine samm ajaloolise keskkonna lõhkumisel. 1972.a. generaalplaani järgi on linnakeskus planeeritud jällegi uude kohta ning vana keskus on sellega täiesti likvideeritud. Kuna uue keskuse väljaehitamise plaanid uutesse kohtadesse on luhtunud ja Põltsamaal puudub traditsiooniline keskus, soovitatakse 1998.a. üldplaneeringus kaaluda alternatiivse keskväljakuna Lillesaart, mis läbimõeldud haljastuse rajamisega võiks olla tõeline linna süda. Tõdetakse, et linna selle piirkonna väljakujunemata ruumi tõttu on seal suur muutumispotentsiaal.</p>

TÄNAVATE STRUKTUUR HOONETE PAIGUTUS HALJASTUS	<p>Tulenevalt sõjapurustustest ja ajaloolist keskkonda mittearvestavast ning ebajärjekindlast planeerimisest ja ehitusest, on ala tänavate ja hoonestusstruktuur lõhutatud. Vaatamata sellele on algsed struktuurielemendid tajutavad näit. Kesk tänaval, kus hoonestus asub tänavajoonel või vana Pajusi mnt. osa üksikute hoonetega ning Lillesaar, mille haljastuse kujundamisega on loodud meeldiv keskkond. Eriti kaootiline on Kesk tänava ristumiskoht Tartu maanteega, kus on säilinud üksikud vanad majad, kuid puudub tänavaruum ja tänavjoon, mis aitaks kohas orienteeruda. Uute keskuste rajamise katsed selle ala ümbruses on lõhkunud ajaloolise linnakeskuse. Selle taastamine vajab tõsist linnaruumi analüüsi.</p>
MAHULINE STRUKTUUR	
ARHITEKTUUR	<p>Alal asuvad 19.saj. lõpust ja 20.saj. algusest pärinevad arhitektuurselt tagasihoidlikud hooned.</p>
ÜHTSUS – SOBIVUS	<p>Kuna paljud hooned on hävinenud, on tänavaruum lõhutatud ja tänavapilt lünklik. Uued ehitised on rajatud selle piirkonna ümbrusesse ja mõjutavad endise keskuse ilmet kaudselt. Leevenduseks on uusi ehitisi ümbritsev haljastus. Olulisemalt mõjutab ala ümbritsevate uute tänavate struktuur – nende laius ja sobimatus väikelinna ajaloolise keskkonnaga.</p>

KOKKUVÖTTE - MILJÖÖVÄÄRTUS	<p>Vaatamata suurtele struktuurimuutustele, peaks olema võimalik rajada vaadeldaval alal Põltsamaad väärstav linnakeskkond – linnakeskus, mille puudumist on peetud linna pea ainsaks linnaehituslikuks probleemiks. Seda piirkonda on käesolevas töös tähtsustatud kui väärtuslikku ala linna kui terviku suhtes, mis vajab kõige suuremat tähelepanu.</p>

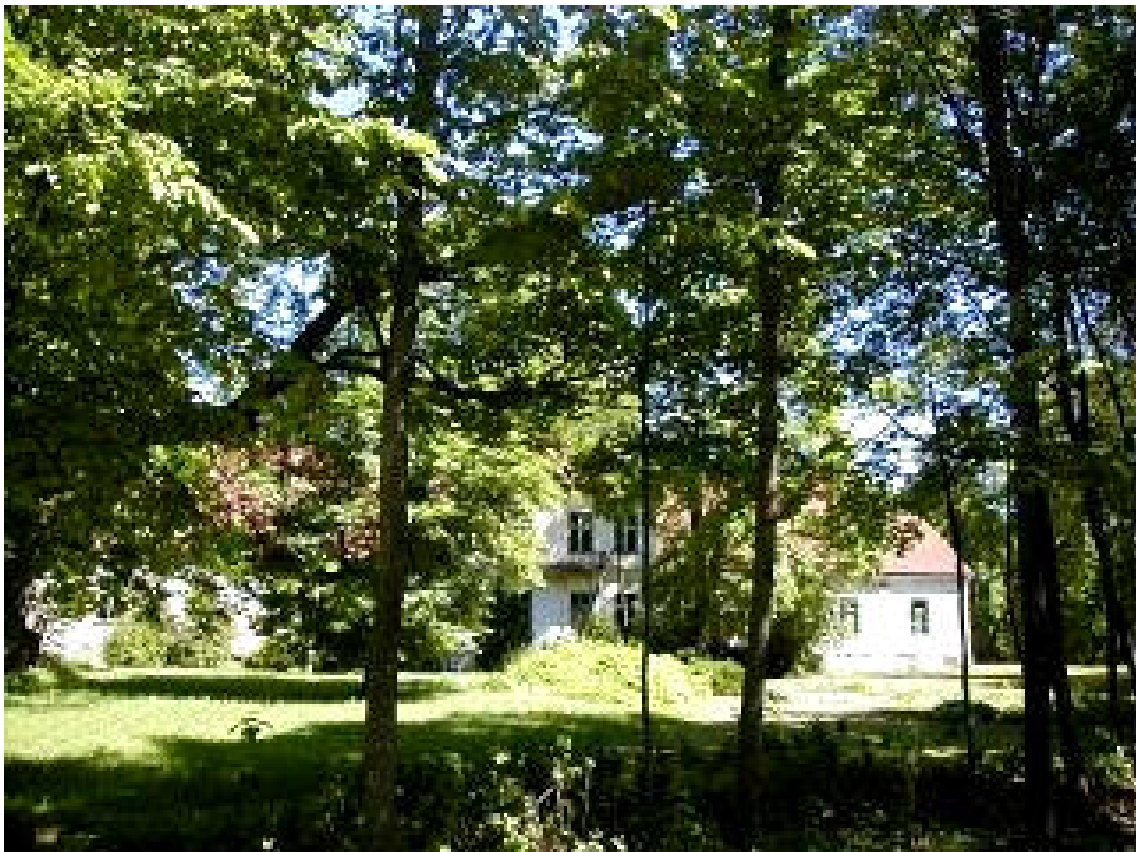
3. Uue Põltsamaa mõis

Uue-Põltsamaa mõisakompleks moodustab omanäolise pargikvartali olles jõeäärse haljasala jätkuna linnakeskkonna väärtuslik osa. Mõisa härrastemaja on kõrge väärtusega arhitektuurimälestis. Kuigi mõisakompleks ei ole terviklikult säilinud, tõstab selle väärtust ebasobivate ehitiste puudumine ümbruskonnas. Ala naabrusesse rajatud uuel koolimajal on mõisast piisav distant. Miljööd häirivad vaid hooldamata ja näotud laohooned end. teenijate maja kõrval. Mõisahoonete vaadeldavust segab metsistunud haljastus.

3	UUE-PÕLTSAMAA MÕIS	Rajamise aeg – 18.saj. III veerand
----------	---------------------------	--

HINDAMISE ALUSED	ISELOOMUSTUS
PLAANISTRUKTUUR	
PLANEERING LINNAPLAAN	Uue-Põltsamaa barokne mõisansambel rajati 18.saj. III veerandil jõe paremale kaldale.
TÄNAVATE STRUKTUUR HOONETE PAIGUTUS HALJASTUS	Mõisakompleks on rajatud tüüpilise barokse planeeringuga – keskel tänaseni säilinud peahoone ja kahel pool seda sümmeetriliselt abihooned, milledest vaid üks - end. teenijate maja on algsel kujul säilinud. Selle kõrval asuvate ümberehitatud laohoonete asemel ja teisel pool peahoonet koolimaja kohal olid varem ilmselt samuti mõisa abihooned. Jõe kaldal on säilinud mõisa kuivati. Härrastemaja taga on regulaarselt planeeritud mõisapark, mille algne teedevõrk on loetav, kuid sellel puudub algne haljastusstiil. Mõisapargi kõrvale on rajatud botaanikaaed, mis sellesse keskkonda sobib. Kogu pargi haljastust ei ole sihikindlalt hooldatud. Mõisahoonete vaadeldavust segab metsistunud kõrghaljastus.
MAHULINE STRUKTUUR ARHITEKTUUR	Mõisa peahoone - härrastemaja on ühekorruseline, keskresaliidi osas kahekordne, barokselt nõgusa poolkelpkatusega tellisehitis, mille krohvitud fassaade liigendavad tihedalt lamedad pilastrid, mis akende ja petikakendega ühes rütmis vahelduvad. Sisekujundus on hästi säilinud. Suuremat tähelepanu väärib saal, mis on kaunistatud 18.saj. iseloomulikus laadis (puitraamistuses tahvlid, peenelõikeline hammaskarniis, kannelleeritud friis jm.). Hoonekompleks on arhitektuurimälestisena muinsuskaitse all.

ÜHTSUS – SOBIVUS	Kuigi mõisakompleks ei ole terviklikult säilinud, tõstab selle väärtust ebasobivate ehitiste puudumine. Ala naabrusesse rajatud uuel koolimajal on mõisast piisav distants. Miljööd häirivad vaid hooldamata ja näotud laohooned end. teenijate maja kõrval.
KOKKUVÖTTE - MILJÖÖVÄÄRTUS	Mõisakompleks moodustab omanäolise pargikvartali olles jõeäärse haljasala jätkuna linnakeskkonna väärtuslik osa. Mõisa härrastemaja on kõrge väärtusega arhitektuurimälestis.

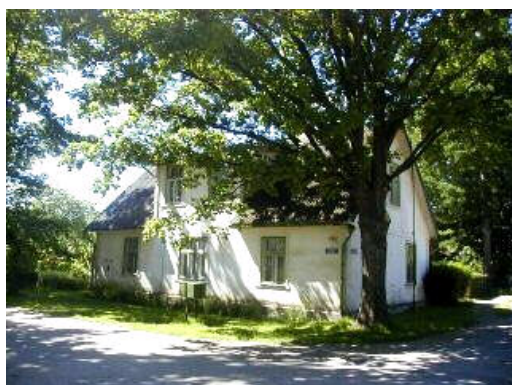
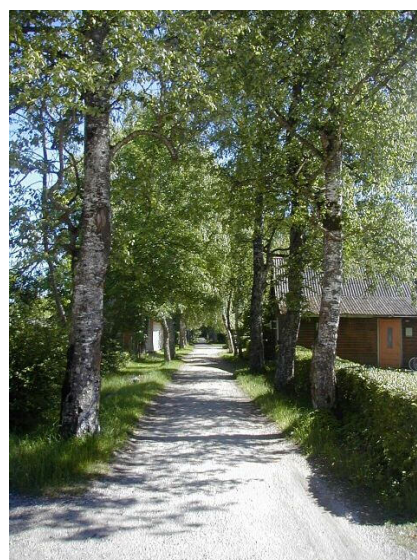
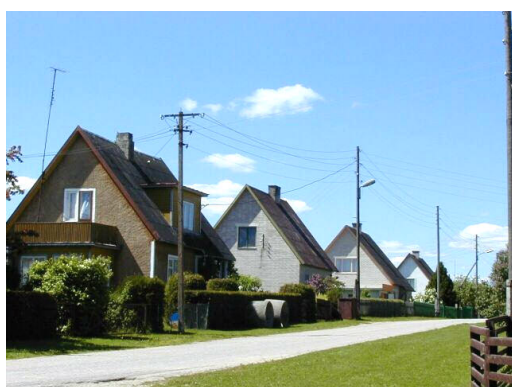
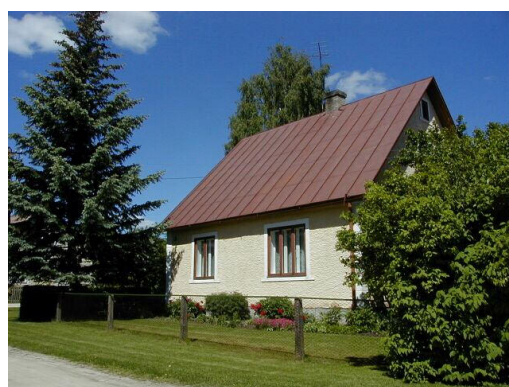
4. Aedlinn – Pargi, Pika, Kase ja Lossi tänavaga piiratud ala

5. Aedlinn – Pajusi mnt, Metsa, Aasa ja Kuuse tänavaga piiratud ala

Väikelinnade olulisteks miljöõ kujundajateks on rohkelt haljastatud **aedlinnaosad**, mis paiknevad ümber vanade linnakeskuste, linna äärealadel. Põltsamaal on kaks erinevat ajal hoonestatud aedlinnaosa, mille arhitektuur ning hoonestus- ja haljastusviis on veidi erinevad. Vanemas osas ääristavad tänavaid puudeallee. Uuem osa on hoonestatud tagasihoidlike tüüpmajadega, kuid nende väliskujunduse uuendamisel peaks arvestama ehitusaegset stiili. Tulenevalt planeeringukohasest ja üheaegselt väljaehitusest ning sarnasest mahulisest struktuurist on need alad kõrge miljööväärtusega. Üldilmet parandaks piideaedade korrastamine ning puuduvate piirdeaedade

HINDAMISE ALUSED	ISELOOMUSTUS
PLAANISTRUKTUUR PLANEERING	Iseloomustatav aedlinna osa on välja ehitatud A.Soansi poolt 1929.a. koostatud "Põltsamaa linna planeerimisekava" kohaselt. 1936.a. on vannutatud maamõõtja H.Pärismaa "Põltsamaa linna planeerimiskaval" tähistanud linna kinnisvarade piirid. Just sellel alal on kõik krundid tähistatud. Ala on planeeringukohaselt välja ehitatud.
TÄNAVATE STRUKTUUR HOONETE PAIGUTUS HALJASTUS	Tänavatevõrk on regulaarne. Sirged risti asetsevad tänavad on ääristatud põlispuude alleedega (Pargi, Jaama, Kase, Nurme, Tamme). Elamud paiknevad kindla rütmiga, mitte eriti tihedalt, tänavajoonest ca 5 m kaugusel ühel joonel. Tänavajoonel on puitlippidest piideaiaid või hekid. Majade ees kasvavad ilupuud ja põõsad, nende taga suurtel kruntidel on köögi- ja puuviljaaiad ning abihooned, mis tänavapilti eriti ei mõjuta.
MAHULINE STRUKTUUR ARHITEKTUUR	Eestiaeagsed kõrgete viilkatuste ja katusekorrusega esinduslikud, kohati puitdekooriga puitmajad on vaheldumisi väiksemate ja tagasihoidlikumate hoonetega, mis osa on ehitatud nõukogudeaegsete tüüpprojektide järgi. Üldilmet häirivad vaid üksikud kahekordsed lameda katusega uuemad kivimajad.

ÜHTSUS – SOBIVUS	Tulenevalt sarnasest plaani ja mahulisest lahendusest on üldpilt ühtlane.
KOKKUVÕTTE - MILJÖÖVÄÄRTUS	Tulenevalt planeeringukohasest hoonete paigutusest, ala üheaegsest väljaehitusest, sarnasest mahulisest struktuurist ning väljakujunenud alleede süsteemist on see ala kõrge miljööväärusega. Üldilmet parandaks piideaedade korrastamine ning puudevate piirdeaedade rajamine.

HINDAMISE ALUSED	ISELOOMUSTUS
PLAANISTRUKTUUR	
PLANEERING	Iseloomustatav aedlinna osa on välja ehitatud A.Soansi poolt 1929.a. koostatud Põltsamaa linna planeerimise kava kohaselt. 1936.a. on vannutatud maamõõtja H.Pärismaa tähistanud selle linna kinnisvara piirid. Sellel ala on krundid tähistamata. Seega on ala hoonestatud hiljem. Aedlinn on planeeringukohaselt välja ehitatud.
TÄNAVATE STRUKTUUR HOONETE PAIGUTUS HALJASTUS	Tänavatevõrk on regulaarne. Sirgete täisnurkselt ristuvate tänavate ääres paiknevad elamud kindla rütmiga ja tänavajoonest ca 5 m kaugusel ühel ehitusjoonel. Majade ees kasvavad ilupuud ja põõsad, nende taga kruntidel on köögi- ja puuviljaaiad ning abihooned, mis ei mõjuta tänavapilti. Krundipiiril on kujundatud hekid, võrk- või puitlippaiad.
MAHULINE STRUKTUUR	
ARHITEKTUUR	Alale on iseloomulikud valdavalt kõrgete viilkatustega nõukogudeaegsed 60-ndatel aastatel tüüpprojektide järgi ehitatud tagasihoidlikud kivi- ja puitelamud. Üldilmet häirivad vaid üksikud kahekordsed lameda katusega uuemad kivimajad ja kaasaegse kujunduse ning välisviimistluse mittesobiv kasutamine hoonete korrastamisel.

ÜHTSUS – SOBIVUS	Tulenevalt sarnasest plaani ja mahulisest lahendusest on üldpilt ühtlane.
KOKKUVÖTTE - MILJÖÖVÄÄRTUS	Tulenevalt planeeringukohasest hoonete paigutusest, ala üheaegsest väljaehitusest ja sarnasest mahulisest struktuurist on see kõrge miljööväärtusega ala. Üldilmet parandaks piirdeaedade parem hooldus. Majade välisviimistluse uuendamisel tuleks järgida algseid kujundusprintsipe.

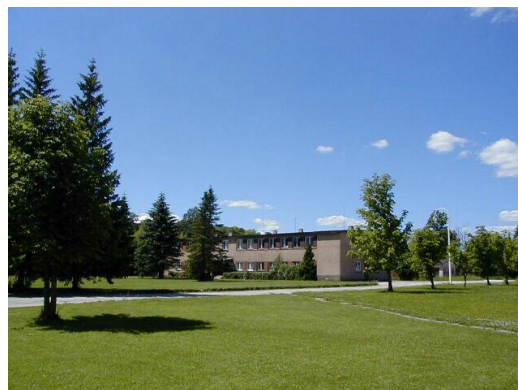
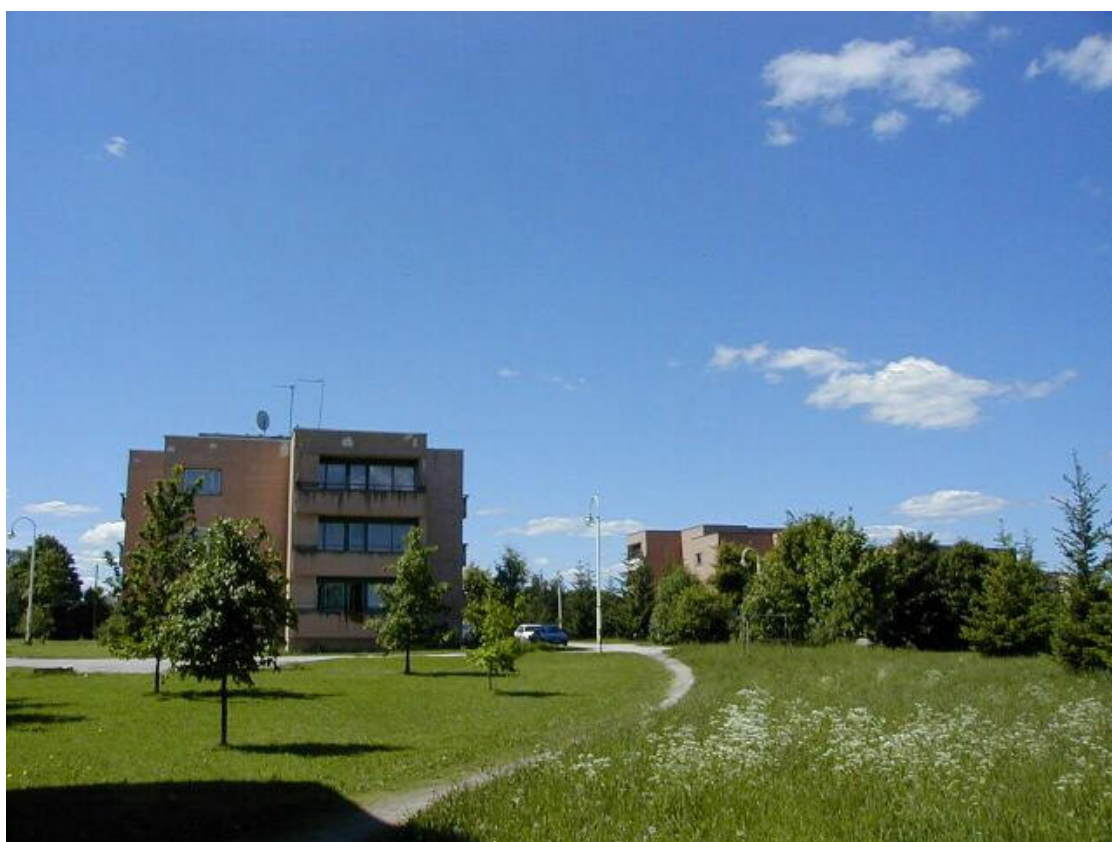
6. KortereLAMud – Tallinna-Tartu mnt. ja Ringteega piiratud ala

7. Sõpruse park

Tüüpprojektide järgi ehitatud **kortereLAMud** on rajatud ajastule iseloomuliku vabaplaneeringu alusel. Oskuslikult kavandatud keskkond on elanikesõbralik, seda rikastab hästi kujundatud ja hooldatud haljastus.

Põltsamaa linnale on iseloomulikud hästihooldatud puiesteed ja haljasalad. Linnaelanikud peavad väärtuslikuks 20.saj. teisel poolel rajatud **Sõpruse parki** linna kagu osas.

HINDAMISE ALUSED	ISELOOMUSTUS
PLAANISTRUKTUUR	
PLANEERING	Endise M.Lillevere kolhoosi korterelamute, ajastule iseloomulikud vabaplaneeringud pärinevad aastatest 1968 (RPI EMP van.arh. L.Mitt) ja aastast 1979 (RPI EMP arh. R.Nõmmik). Ala on planeeringukohaselt välja ehitatud.
TÄNAVATE STRUKTUUR HOONETE PAIGUTUS HALJASTUS	Hoonete asend ja teedevõrk on vabaplaneeringule iseloomulik. Kahte tüüpi hooned paiknevad peatänavate suhtes diagonaalselt. Autode juurdepääsud on rajatud selliselt, et need ei häiri elanikke. Seetõttu on alal palju haljastust, mis on hästi kujundatud ja hooldatud. Keskkond on elanikesõbralik. Elamurajooni lähedal asub Sõpruse park, mis kannab edasi Põltsamaa tugevaid haljastustraditsioone.
MAHULINE STRUKTUUR	
ARHITEKTUUR	Kahe ja kolmekordsed lameda katusega ajastule iseloomulikud tüüpelamud, millede välisviimistluse korrastamine tõstaks nende väärtust.
ÜHTSUS – SOBIVUS	Tulenevalt sarnasest välislahendusest ja üheaegsest väljaehitusest on üldpilt ühtlane. Seda ilmestab majade erinev maht.

KOKKUVÖTTE - MILJÖÖVÄÄRTUS	Tulenevalt planeeringukohasest väljaehitusest ning hästi kujundatud ja hooldatud haljastusest, on see ajastule tüüpiline vabaplaneeringuline korterelamute kvartal suhteliselt hea miljööga.
